Febrero 2024

Asunto: Haciendo el Trabajo con el número de parte Continental 50016

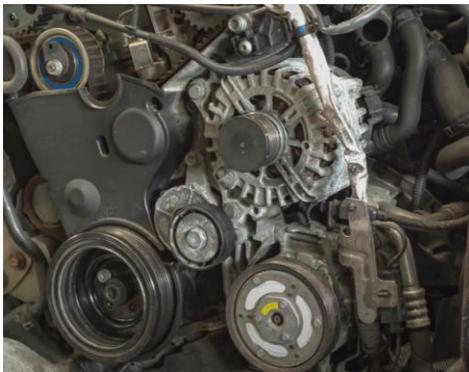
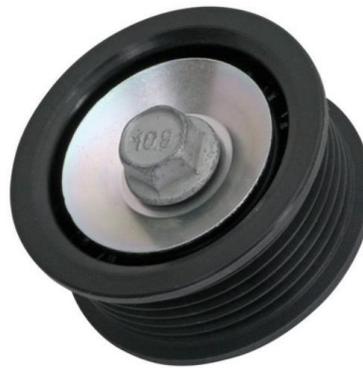
Cuando llega el momento de darle mantenimiento al Sistema de accesorios, lo último que se desea hacer es reutilizar partes usadas, desgastadas o dañadas. Si es momento de reemplazar la banda, también es tiempo de inspeccionar el tensor y la polea. Las poleas tienen rodamientos de bolas sellados con una vida útil similar a la del tensor y la banda. Un rodamiento desgastado puede causar una desalineación, generando un desgaste excesivo en un lado de la banda. Una polea atascada puede desprenderse de su Soporte, provocando desalineación y ruido.

Un buen mantenimiento al sistema de accesorios debe incluir inspecciones periódicas al desgaste de la banda y tensor/polea. Las bandas se agrietarán y las poleas vibrarán o generarán ruido, lo que indica un rodamiento desgastado. Un adecuado mantenimiento debe incluir el replazo tanto de la banda como del tensor y polea.
